1. zona pontile / B - EX LAVANDERIA
PIANTE - scala 1:100

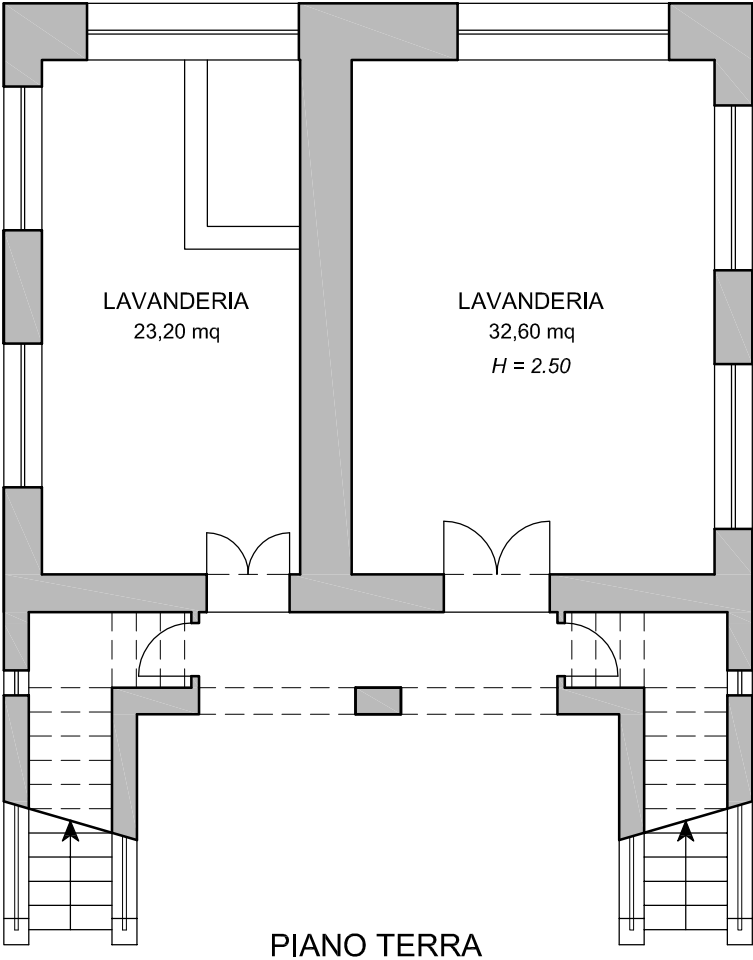
ANALISI DEL DEGRADO	INTERVENTI DI PROGETTO - Lavori edili	
<ul style="list-style-type: none">- Umidità diffusa- Umidità di risalita- Ammaloramento intonaco- Depositi biologici- lesioni su solaio- manto di copertura sconnesso	<u>Ripristino</u>	<u>Miglioramento</u>
	<ul style="list-style-type: none">- Consolidamento solaio 1° p.- Rifiniture interne varie	<ul style="list-style-type: none">- Rifacimento del tetto- Stuccature delle facciate
INTERVENTI DI PROGETTO - Lavori impiantistici		
Vedere schede tecniche allegate
